석면비산정도측정 결과보고서

[공사명 : 슬로스쿨 급식실 및 관사 지정폐기물 철거공사]

(주) 에코 석면 환경 연구원

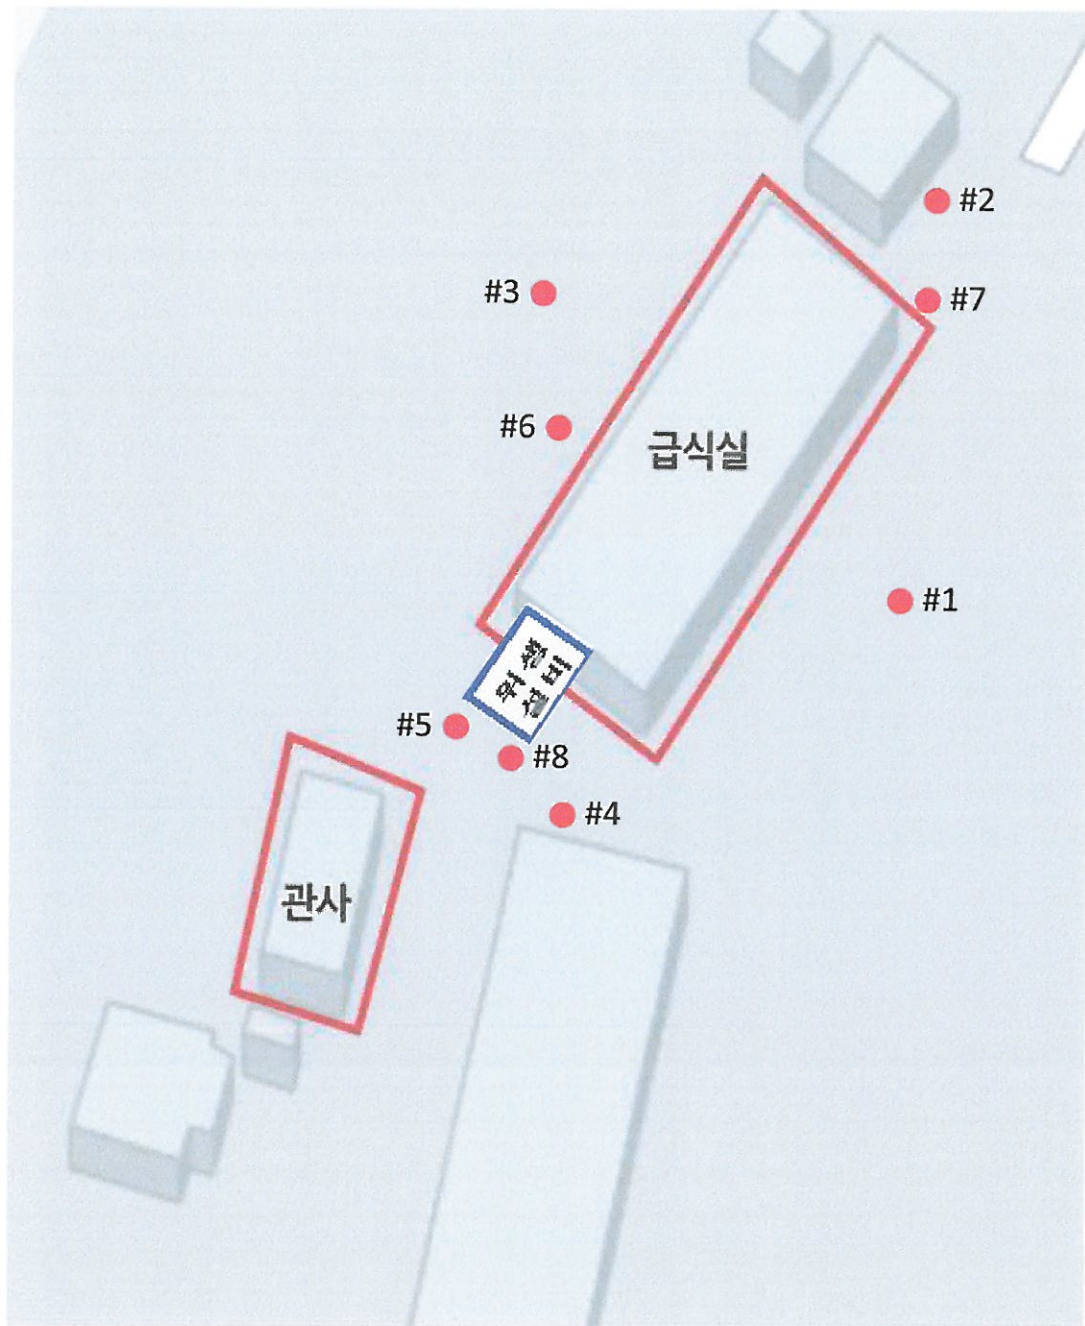
-측정 위치도

전라남도 신안군 지도읍 동천길 176-48 지도초등학교 동천분교장 일대

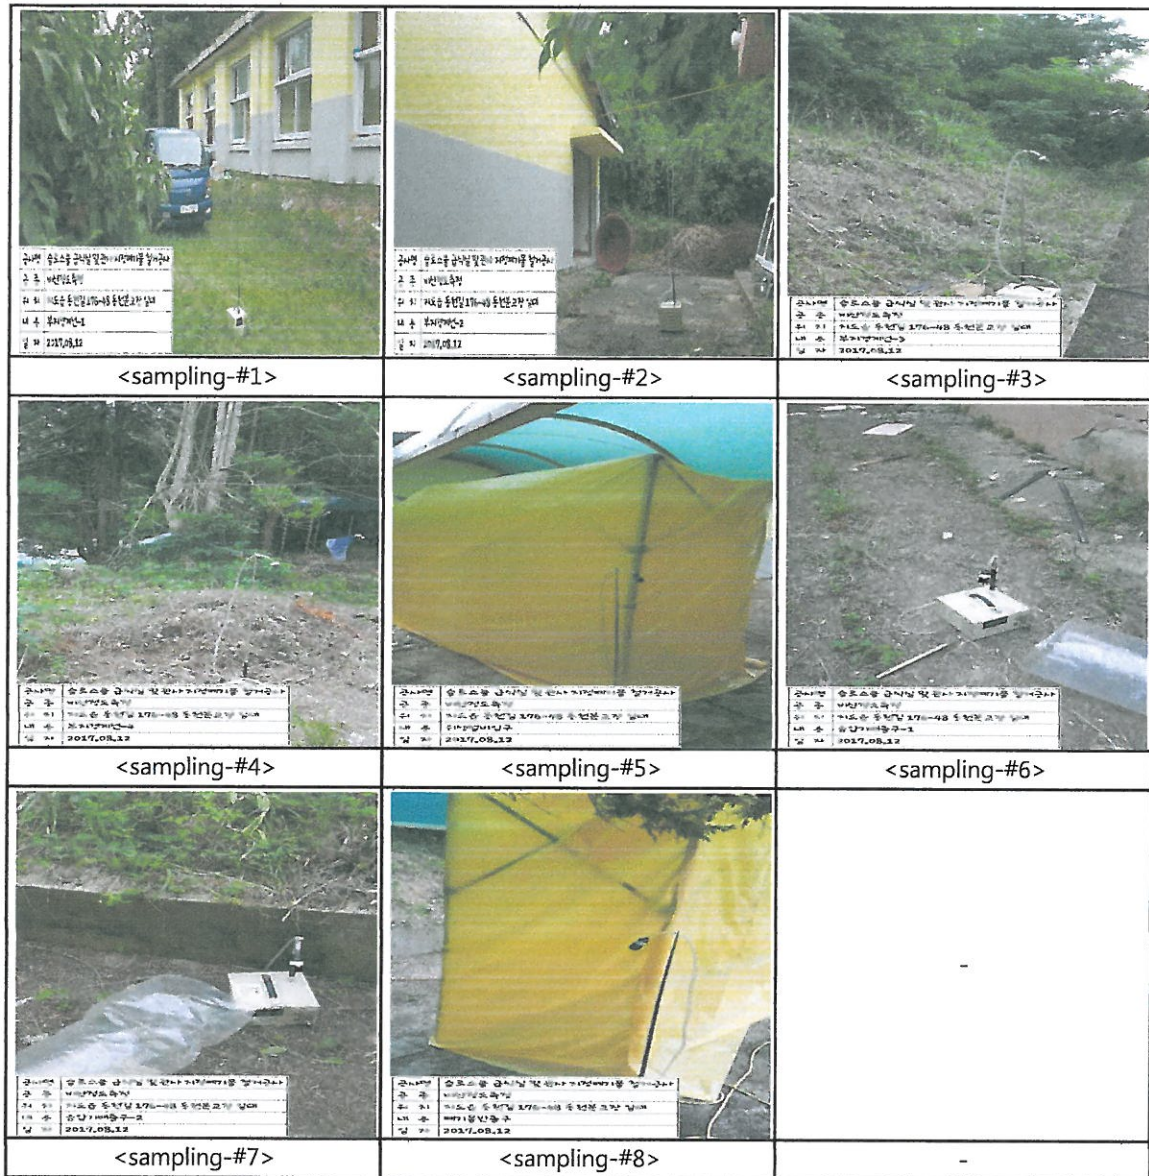
-현장 사진

석면 해체 및 제거 작업 중 비산발생 가능한 부지경계선 지점, 위생설비입구 지점, 음압기 배출구 지점, 폐기물 반출구 지점 석면농도 측정결과에 의해 **0.0002 ~ 0.0037개/cm³**로 측정되었으며 모두 석면배출허용기준 석면안전관리법 시행령 제 38조(사업장주변의 석면배출허용기준)인 0.01개/cm³ 미만으로 측정 평가되었다.

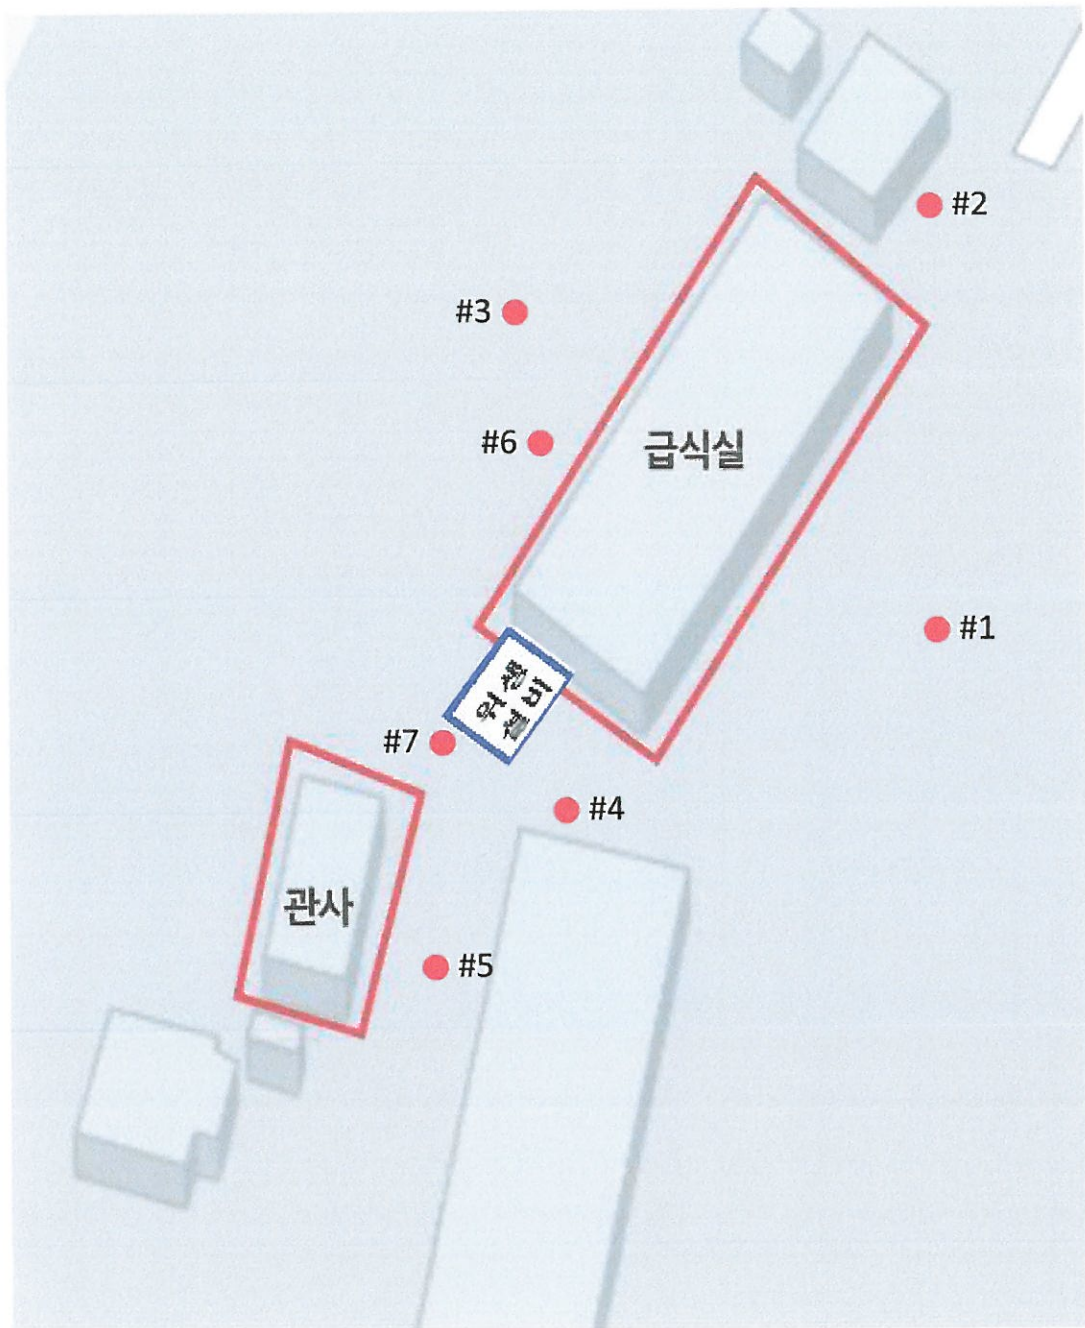
-측정 위치도

전라남도 신안군 지도읍 동천길 176-48 지도초등학교 동천분교장 일대

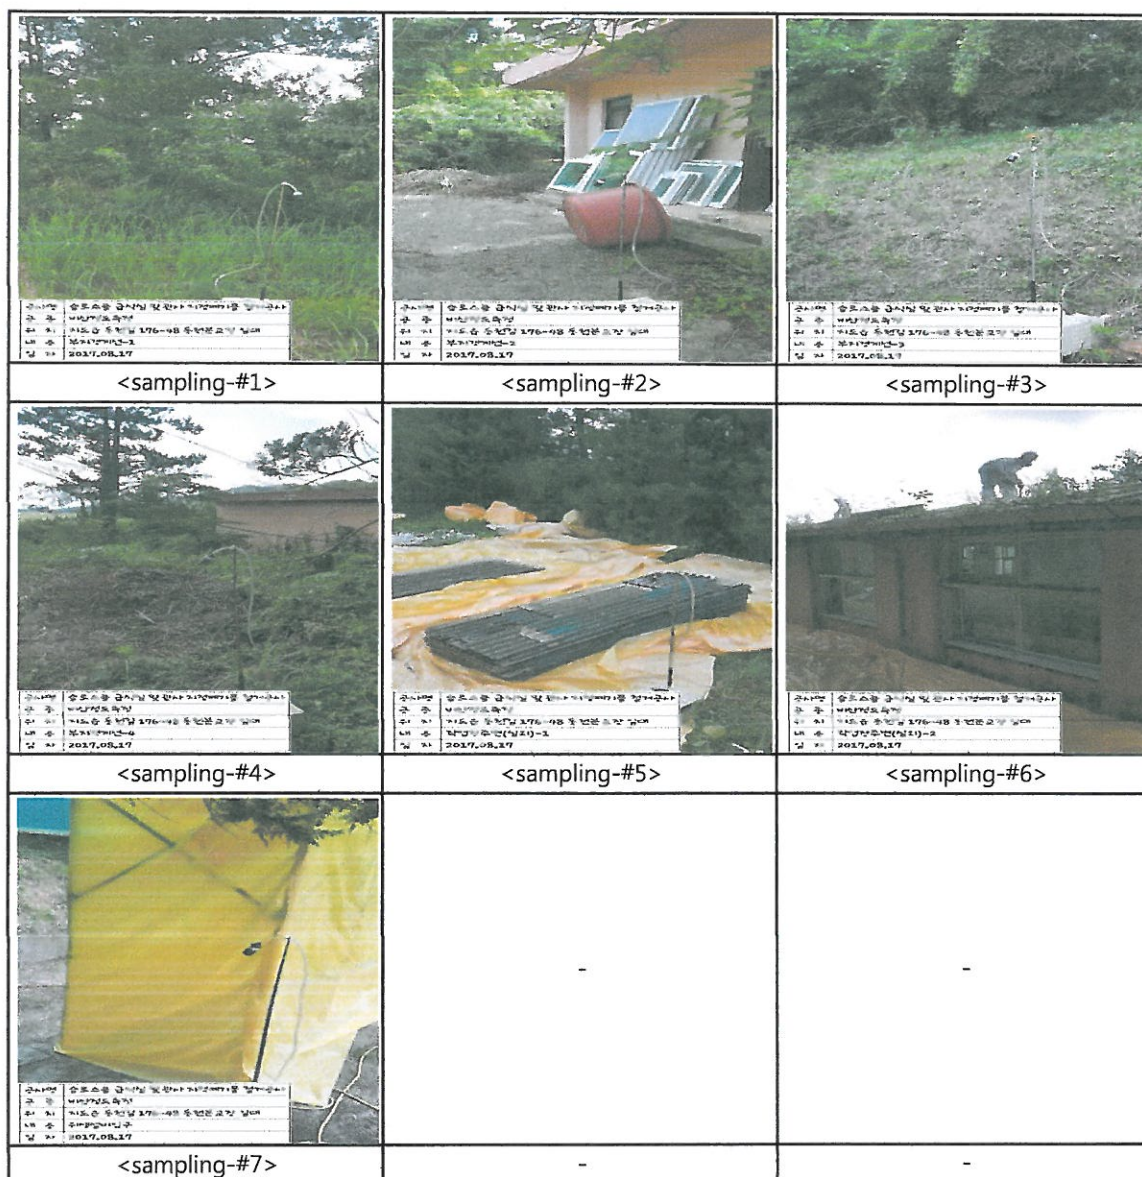
-현장 사진

석면 해체 및 제거 작업 중 비산발생 가능한 부지경계선 지점, 작업장주변, 위생설비입구 지점 석면농도 측정결과에 의해 **0.0002 ~ 0.0030개/cm³**로 측정되었으며 모두 석면배출허용기준 석면안전관리법 시행령 제 38조(사업장주변의 석면배출허용기준)인 0.01개/cm³ 미만으로 측정 평가되었다.
