석면해체·제거 사업장의 석면비산 측정 결과보고서

측정의뢰자 (석면해체·제거업자)	현장명(공사명·작업명) 신안군 팔금면 진고리 216-2 슬레이트 철거		
	현장 소재지 전라남도 신안군 팔금면 오림 진고길 226-24		
	석면해체·제거작업 신고번호 목 포 - 20130184	업자명(상호) (주)광명산업	
	전화번호 -	대표자 이 종 성

2. 측정기간 - 2013 년 04 월 24 일 ~ 2013 년 04 월 24 일 (1일간)

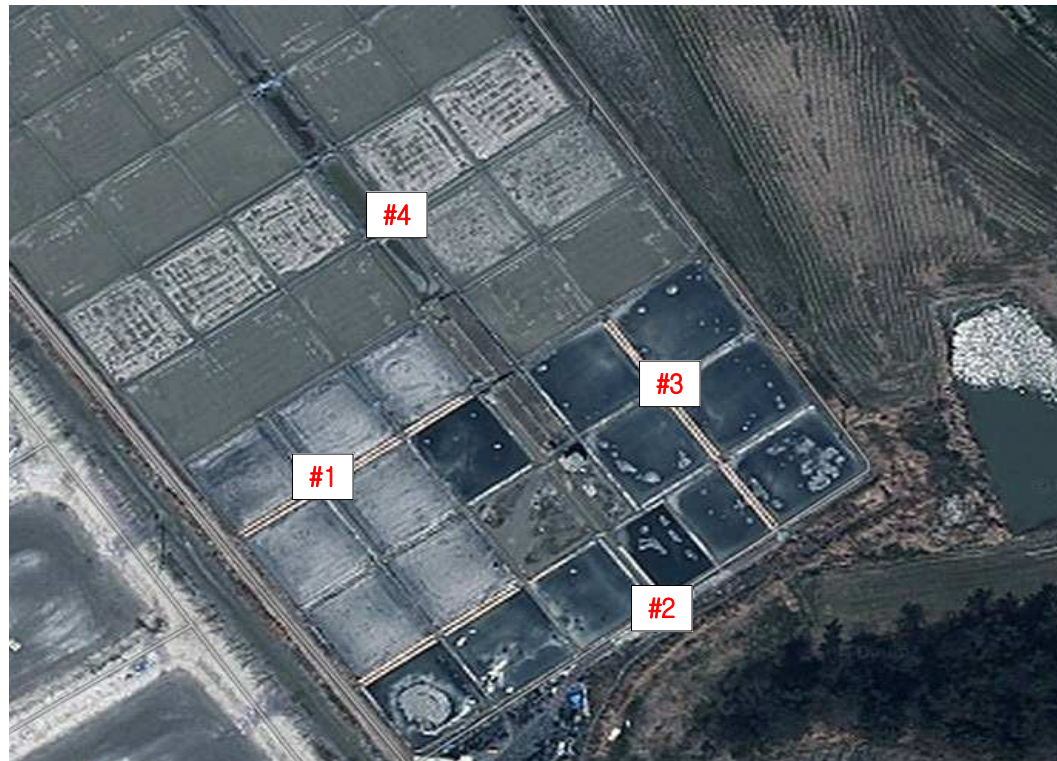
별첨 2). 측정 지점 위치도(도식도) - 염전 해주창고 부지경계선

시료번호	측정지점	시료채취 유량(L)	측정 결과(f/cc)	검출석면
# 1	부지경계 1	2470.91	검출한계(0.0024) 미만	불검출
# 2	부지경계 2	2497.80	검출한계(0.0024) 미만	불검출
# 3	부지경계 3	2490.52	검출한계(0.0024) 미만	불검출
# 4	부지경계 4	2493.65	검출한계(0.0024) 미만	불검출
# 5	위생설비 입구	649.80	검출한계(0.0050) 미만	불검출
# 6	부지경계 1	2481.70	검출한계(0.0024) 미만	불검출
# 7	부지경계 2	2486.94	검출한계(0.0024) 미만	불검출
# 8	부지경계 3	2479.79	검출한계(0.0024) 미만	불검출
# 9	부지경계 4	2472.06	검출한계(0.0024) 미만	불검출
# 10	위생설비 입구	617.31	검출한계(0.0050) 미만	불검출
