석면비산정도측정 결과보고서

[공사명 : 장산 작은미술관 부속건물 지정폐기물 철거공사]

석면비산측정 결과표

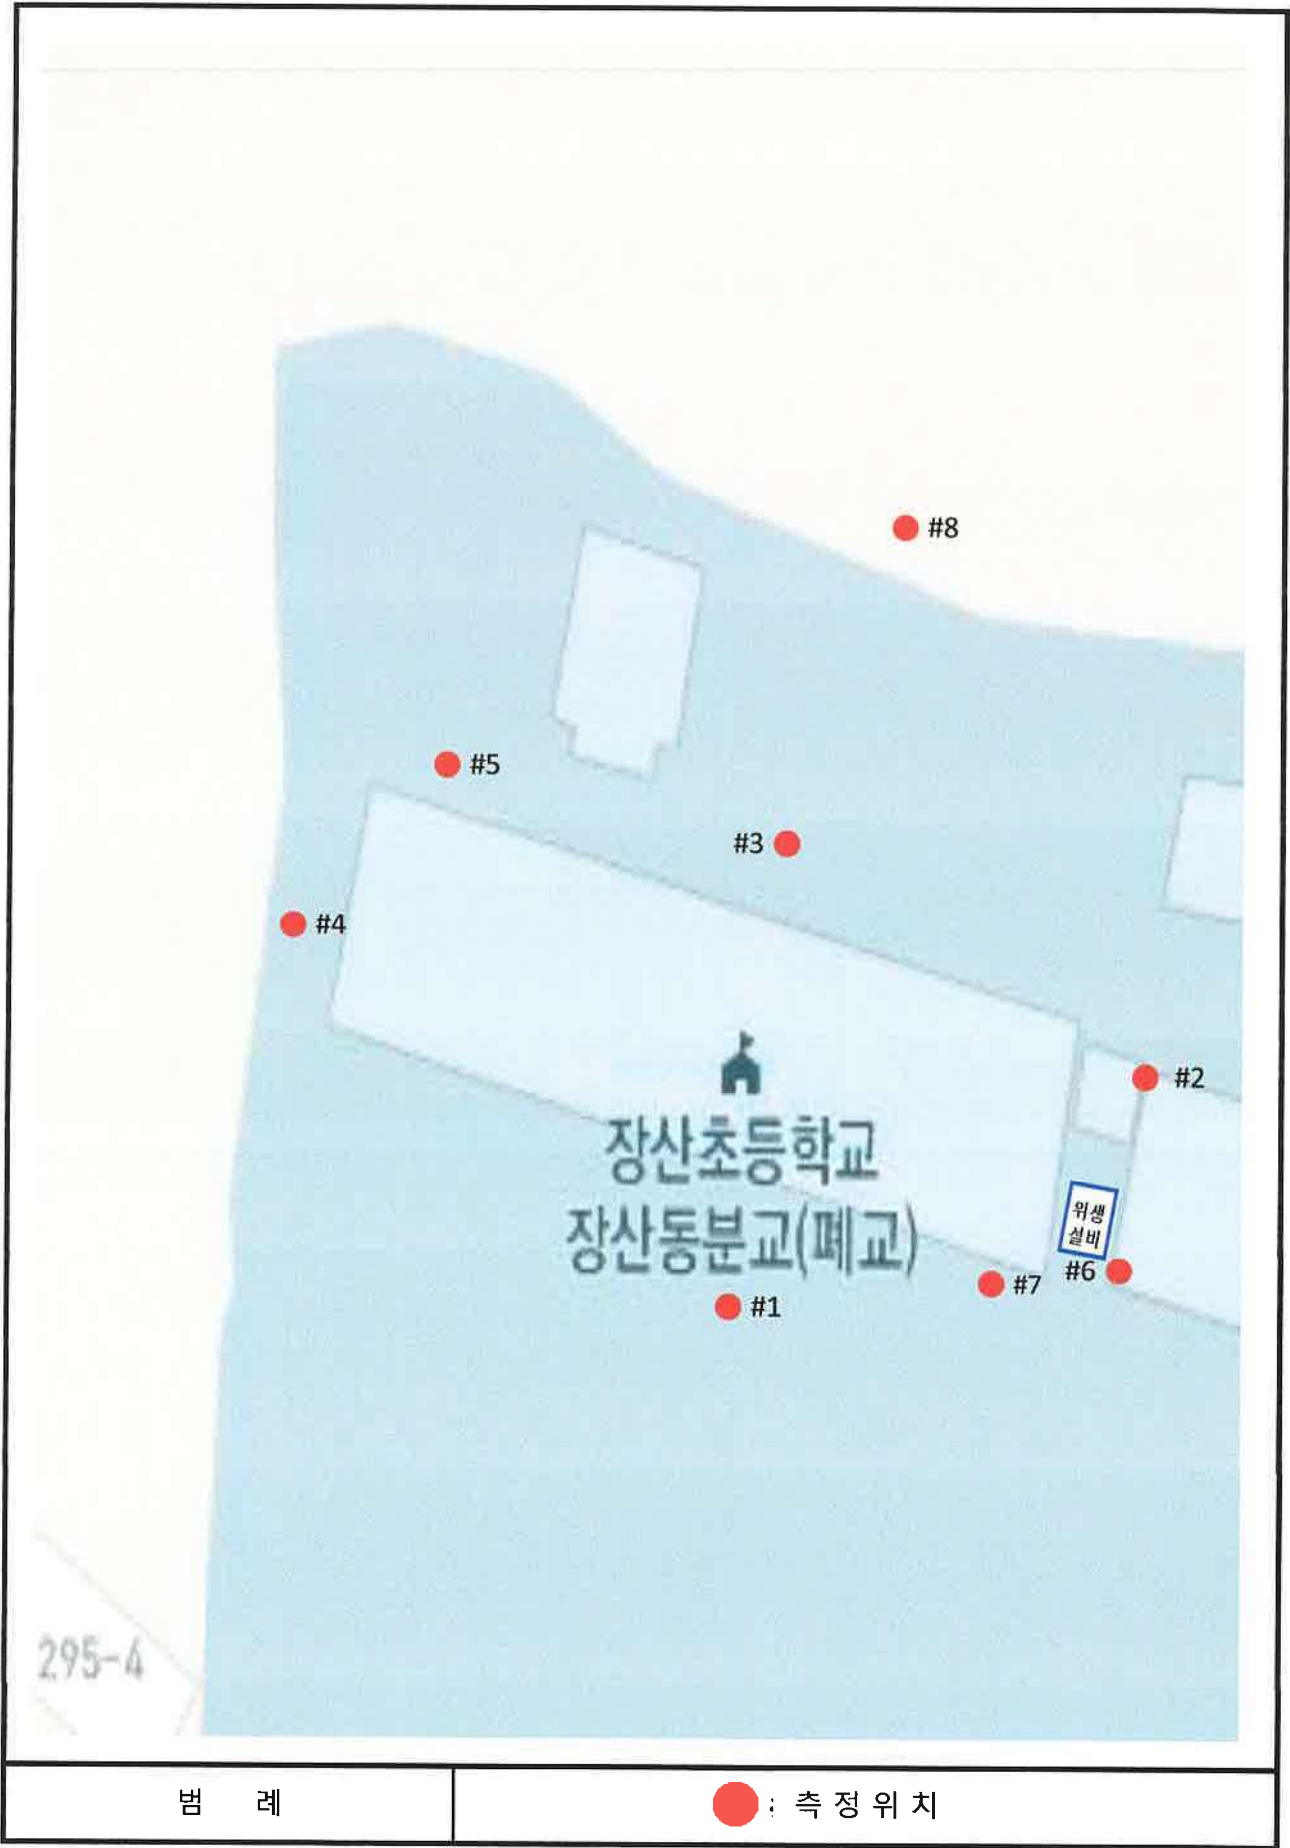
-측정 위치도

분 류	시료 번호	측정 위치	측정시간(분)	평균유속 (ℓ/min)	유 량 (ℓ)	측정농도 (개/mm ²)	초과 여부
공시료	공-1	-	-	-	-	0.0000	-
공시료	공-1	-	-	-	-	0.0000	-
분 류	시료 번호	측정 지점	측정시간(분)	평균유속 (ℓ/min)	유 량 (ℓ)	측정농도 (개/㎤)	초과 여부
부지경계선 (4point)	#1	남 방향	10:25 ~ 14:35	9.55	2531.94	0.0000	미만
	#2	동 방향	10:29 ~ 14:39	9.63	2553.15	0.0000	미만
	#3	북 방향	10:34 ~ 14:44	9.58	2539.89	0.0000	미만
	#4	서 방향	10:37 ~ 14:47	9.68	2566.41	0.0000	미만
작업장주변 (1point)	#5	실 외	10:52 ~ 13:02	9.79	1344.91	0.0002	미만
위생설비입구 (1point)	#6	입구로부터 1m 이내	10:44 ~ 11:29	9.67	461.48	0.0004	미만
폐기물반출구 (1point)	#7	폐기물반출구로부터 1m 이내	13:20 ~ 14:05	9.71	460.11	0.0004	미만

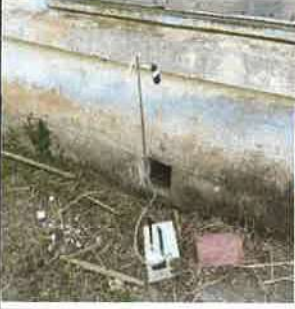
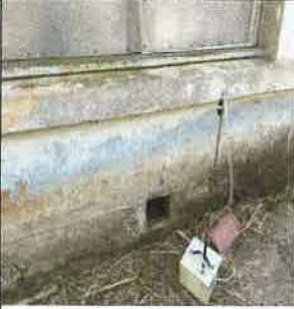
구 분	사진 및 설명			작업일
				2020-12-24
작 업 장 주 변	작업장주변#1(시작)	작업장주변#1(종료)	-	-

-	-
	측정 시작 시간 : 10:52	측정 종료 시간 : 13:02	-	-
폐 기 물 반 출 구	폐기물반출구#1(시작)	폐기물반출구#1(종료)	-	-

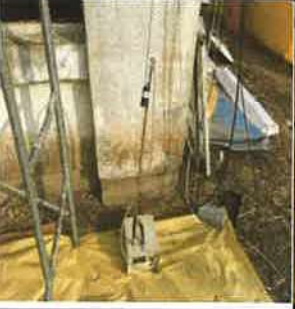
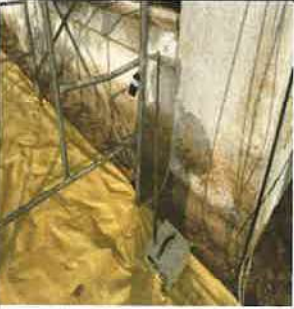
-	-
	측정 시작 시간 : 13:20	측정 종료 시간 : 14:05	-	-
