석면비산정도측정 결과보고서

[공사명 : 암태 당사도 취락지역 생활여건 개조사업(지정 폐기물 철거공사)]

석면비산측정 결과표

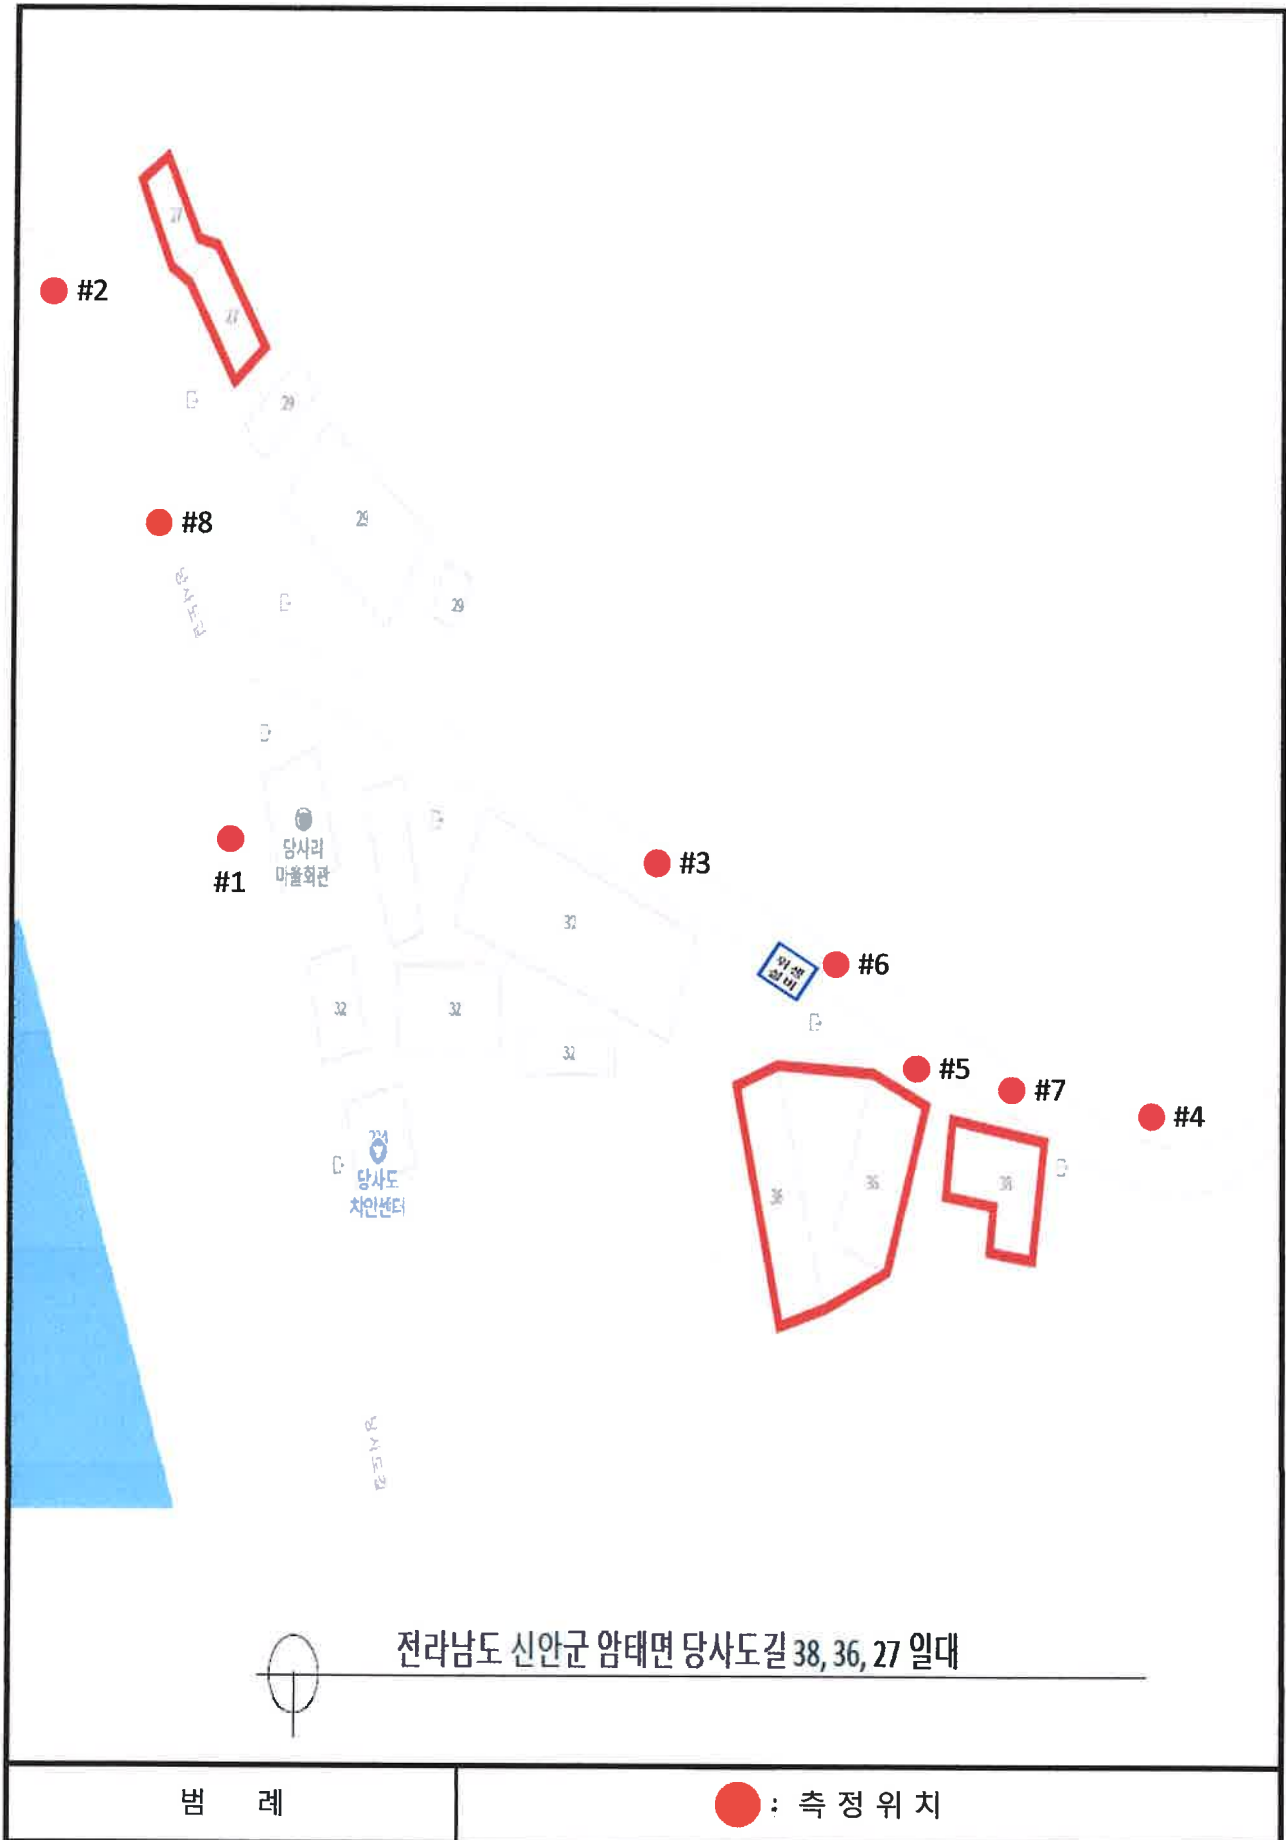
-측정 위치도

분 류	시료 번호	측정 위치	측정시간(분)	평균유속 (ℓ/min)	유 량 (ℓ)	측정농도 (개/mm ²)	초과 여부
공시료	공-1	-	-	-	-	0.0000	-
공시료	공-1	-	-	-	-	0.0000	-
분 류	시료 번호	측정 지점	측정시간(분)	평균유속 (ℓ/min)	유 량 (ℓ)	측정농도 (개/cm ³)	초과 여부
부지경계선 (4point)	#1	남 방향	7:25 ~ 11:35	9.64	2592.71	0.0000	미만
	#2	동 방향	7:29 ~ 11:39	9.68	2603.47	0.0000	미만
	#3	북 방향	7:33 ~ 11:43	9.65	2595.40	0.0000	미만
	#4	서 방향	7:36 ~ 11:46	9.68	2603.47	0.0000	미만
작업장주변 (1point)	#5	실 외	7:52 ~ 10:02	9.25	1293.66	0.0004	미만
위생설비입구 (1point)	#6	입구로부터 1m 이내	7:41 ~ 8:26	9.06	438.61	0.0004	미만
폐기물 반출구 (2point)	#7	폐기물반출구로부터 1m 이내	9:13 ~ 9:58	9.02	433.54	0.0000	미만
	#8	폐기물반출구로부터 1m 이내	12:04 ~ 12:49	9.01	429.98	0.0000	미만

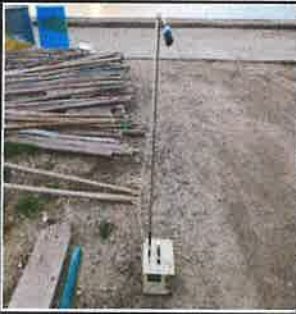
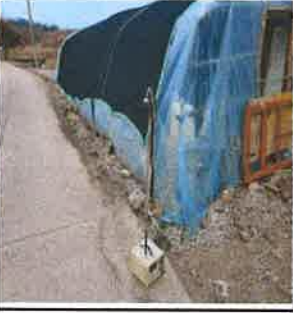
측정 시작 시간 : 7:25	측정 종료 시간 : 11:35	측정 시작 시간 : 7:29
	부지경계선#3(시작)	부지경계선#3(종료)	부지경계선#4(시작)

측정 시작 시간 : 7:33	측정 종료 시간 : 11:43	측정 시작 시간 : 7:36
			부지경계선#2(종료)
			측정 종료 시간 : 11:39
			부지경계선#4(종료)
			측정 종료 시간 : 11:46

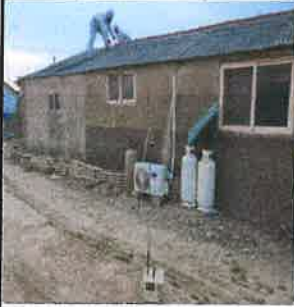
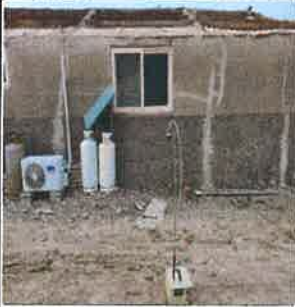
구 분	사진 및 설명			작업일
				2021-02-01
작업장 주변 실외	작업장주변#1(시작)	작업장주변#1(종료)	-	-

-	-
	측정 시작 시간 : 7:52	측정 종료 시간 : 10:02	-	-
	폐기물반출구#1(시작)	폐기물반출구#1(종료)	폐기물반출구#2(시작)	폐기물반출구#2(종료)
폐기물 반출구

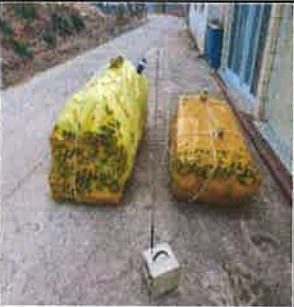
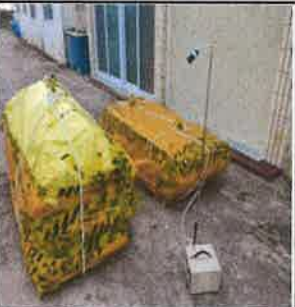
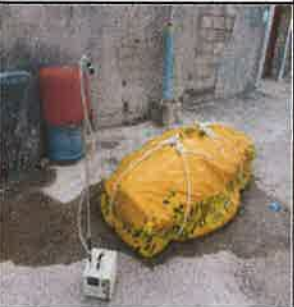
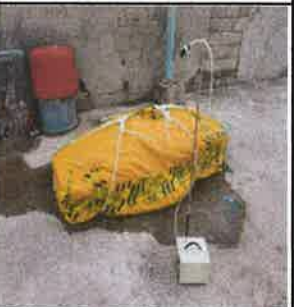
측정 시작 시간 : 9:13	측정 종료 시간 : 9:58	측정 시작 시간 : 12:04	측정 종료 시간 : 12:49

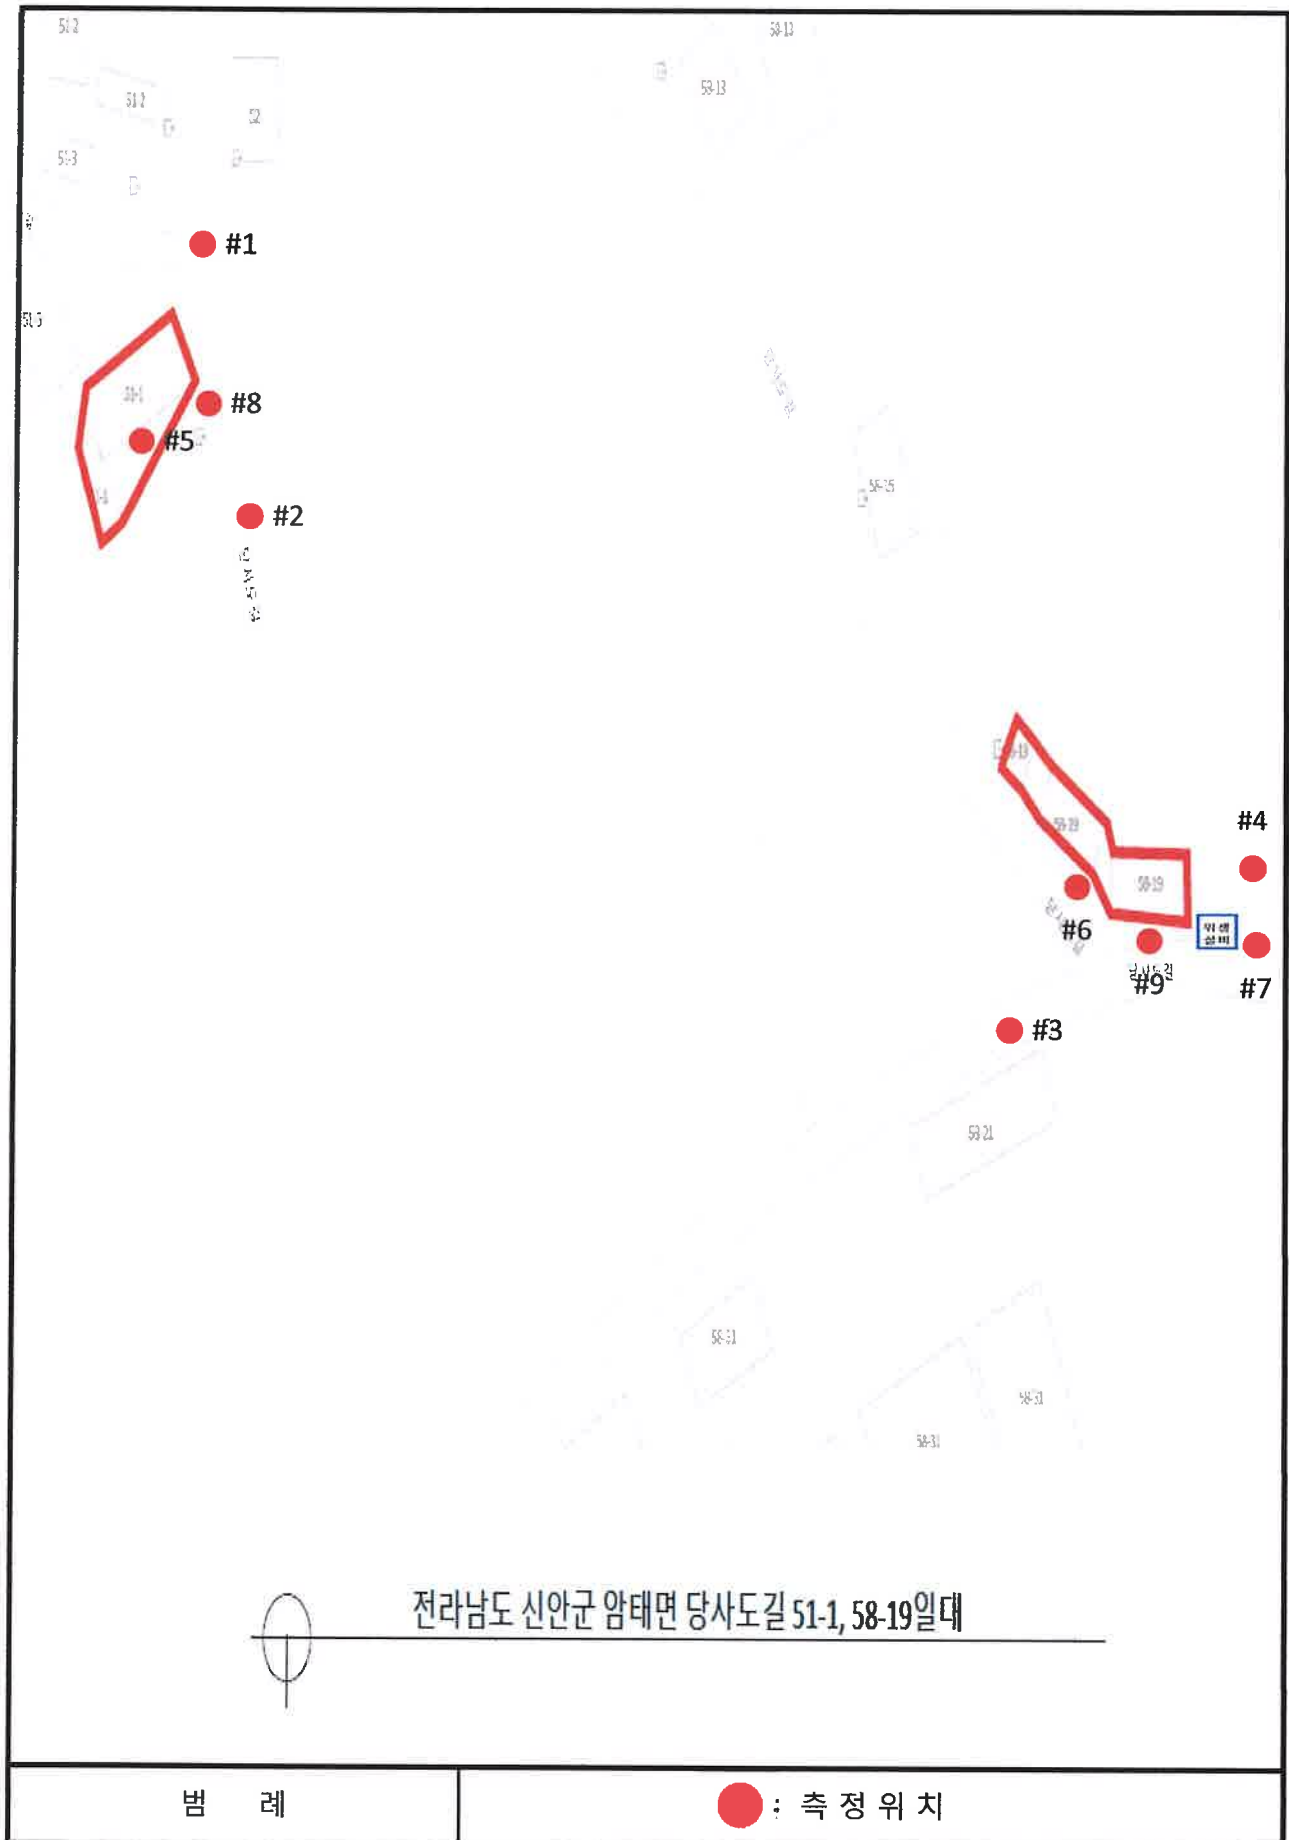
-측정 위치도

분 류	시료 번호	측정 위치	측정시간(분)	평균유속 (ℓ/min)	유 량 (ℓ)	측정농도 (개/mm ²)	초과 여부
공시료	공-1	-	-	-	-	0.0000	-
공시료	공-1	-	-	-	-	0.0000	-
분 류	시료 번호	측정 지점	측정시간(분)	평균유속 (ℓ/min)	유 량 (ℓ)	측정농도 (개/㎤)	초과 여부
부지경계선 (4point)	#1	남 방향	7:31 ~ 11:41	9.69	2673.72	0.0000	미만
	#2	동 방향	7:34 ~ 11:44	9.65	2662.69	0.0000	미만
	#3	북 방향	10:05 ~ 14:15	9.66	2636.15	0.0000	미만
	#4	서 방향	10:08 ~ 14:18	9.69	2644.34	0.0000	미만
작업장주변 (2point)	#5	실 외	7:41 ~ 9:51	9.23	1324.33	0.0004	미만
	#6	실 외	10:14 ~ 12:24	9.20	1305.52	0.0004	미만
위생설비입구 (1point)	#7	입구로부터 1m 이내	7:38 ~ 8:23	9.02	447.99	0.0007	미만
폐기물 반출구 (2point)	#8	폐기물반출구로부터 1m 이내	9:13 ~ 9:58	9.03	445.19	0.0002	미만
	#9	폐기물반출구로부터 1m 이내	12:31 ~ 13:16	9.05	441.31	0.0002	미만

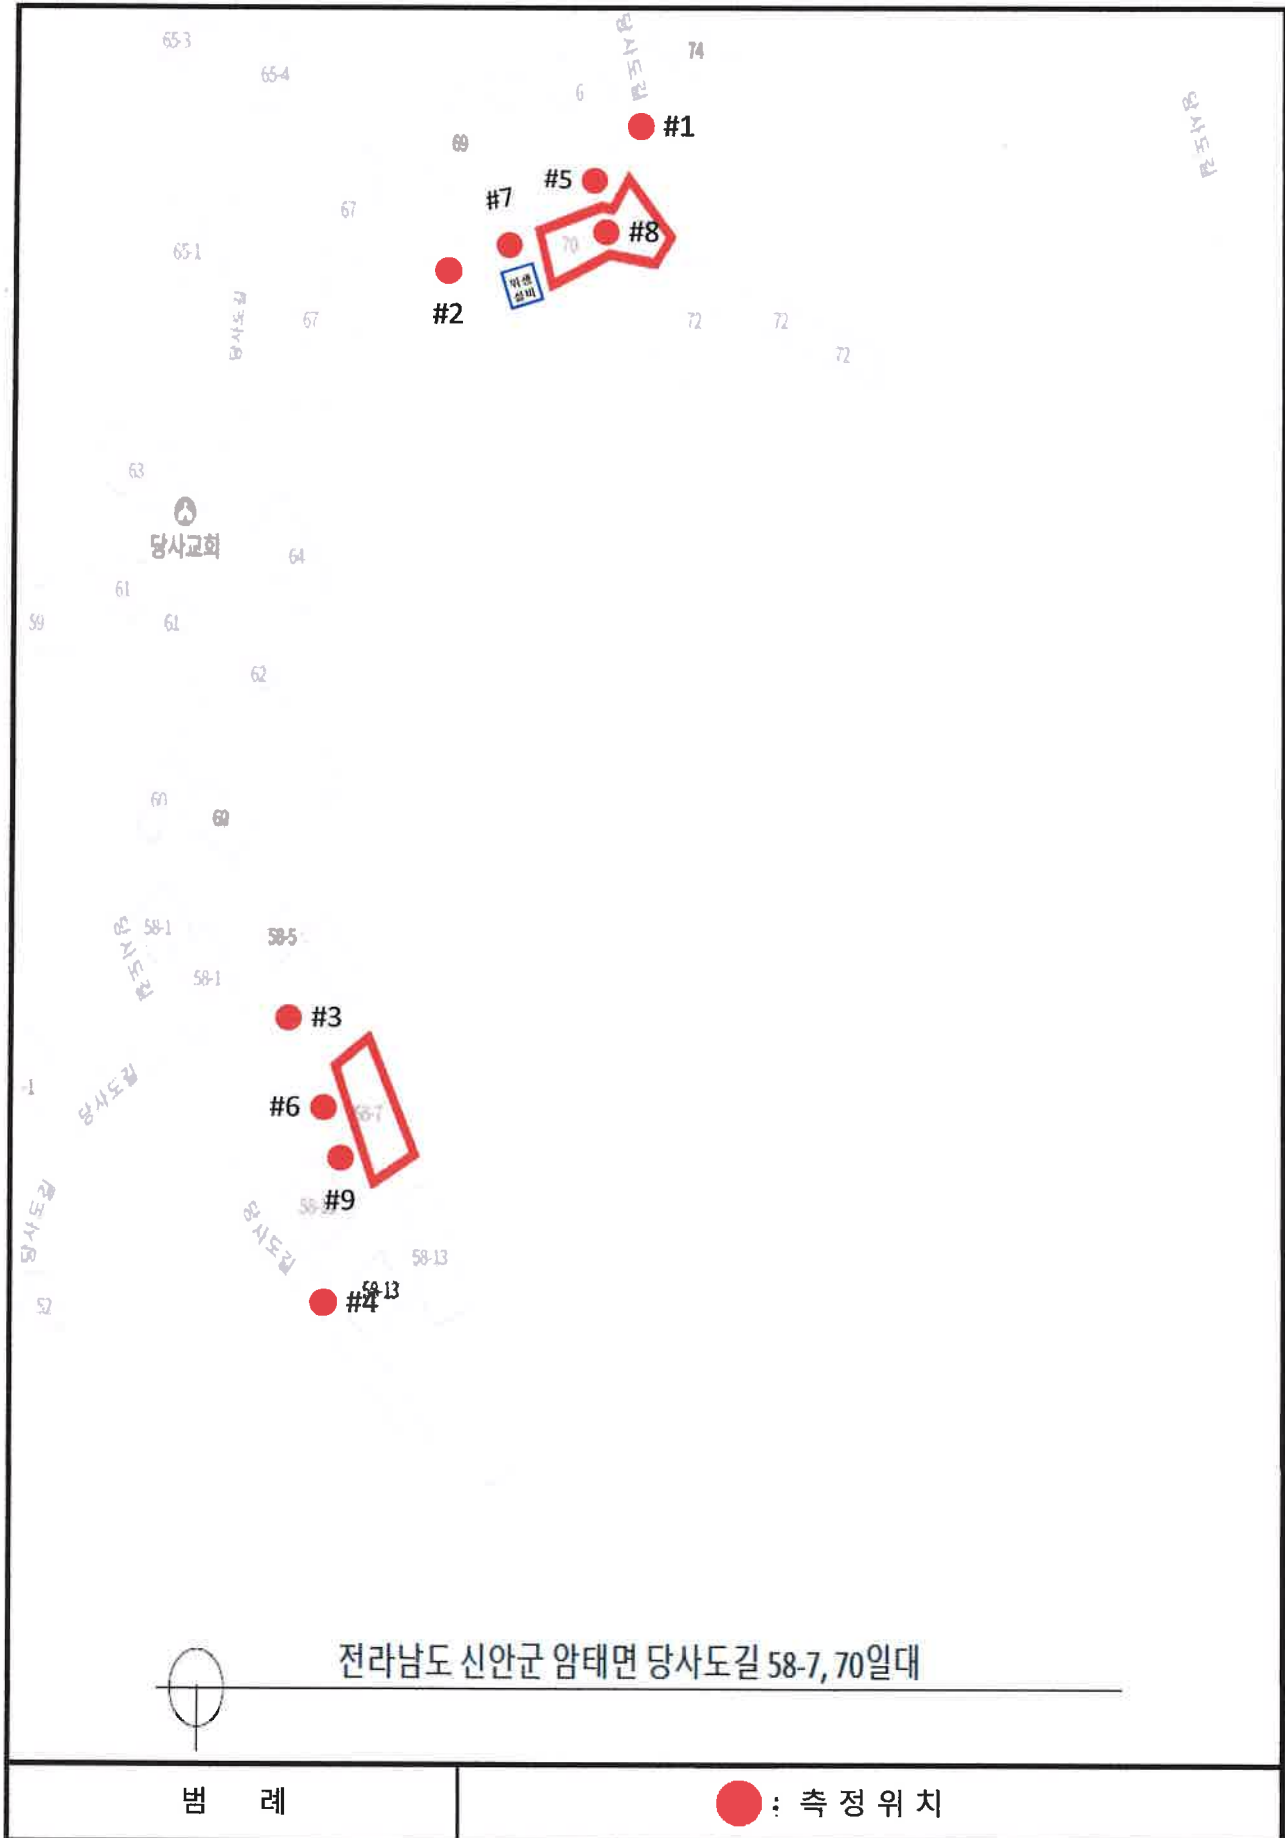
-측정 위치도

분 류	시료 번호	측정 위치	측정시간(분)	평균유속 (ℓ/min)	유 량 (ℓ)	측정농도 (개/mm ²)	초과 여부
공시료	공-1	-	-	-	-	0.0000	-
공시료	공-1	-	-	-	-	0.0000	-
분 류	시료 번호	측정 지점	측정시간(분)	평균유속 (ℓ/min)	유 량 (ℓ)	측정농도 (개/cm ³)	초과 여부
부지경계선 (4point)	#1	남 방향	7:38 ~ 11:48	9.65	2643.11	0.0000	미만
	#2	동 방향	7:41 ~ 11:51	9.68	2651.32	0.0000	미만
	#3	북 방향	10:21 ~ 14:31	9.71	2659.54	0.0000	미만
	#4	서 방향	10:24 ~ 14:34	9.68	2641.61	0.0000	미만
작업장주변 (2point)	#5	실 외	7:47 ~ 9:57	9.22	1313.17	0.0004	미만
	#6	실 외	10:31 ~ 12:41	9.27	1315.46	0.0004	미만
위생설비입구 (1point)	#7	입구로부터 1m 이내	7:44 ~ 8:29	9.08	447.66	0.0004	미만
폐기물 반출구 (2point)	#8	폐기물반출구로부터 1m 이내	9:11 ~ 9:56	9.02	443.07	0.0000	미만
	#9	폐기물반출구로부터 1m 이내	13:02 ~ 13:47	9.01	436.19	0.0002	미만

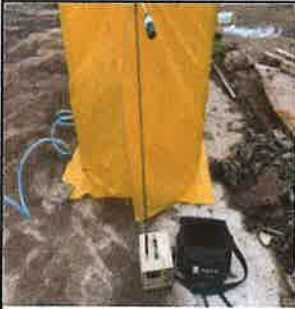
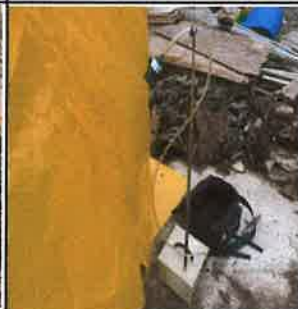
-
	측정 시작 시간 : 7:44	측정 종료 시간 : 8:29	-
부 지 경 계 선	부지경계선#1(시작)	부지경계선#1(종료)	부지경계선#2(시작)

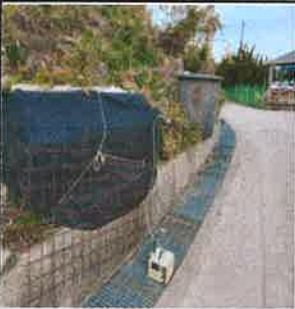
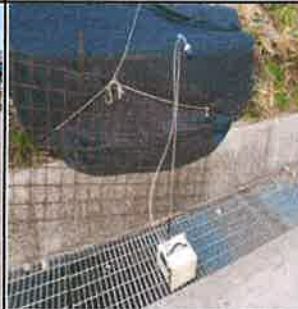
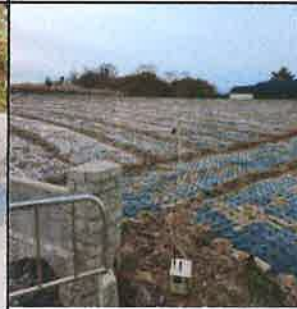
측정 시작 시간 : 7:38	측정 종료 시간 : 11:48	측정 시작 시간 : 7:41
	부지경계선#3(시작)	부지경계선#3(종료)	부지경계선#4(시작)

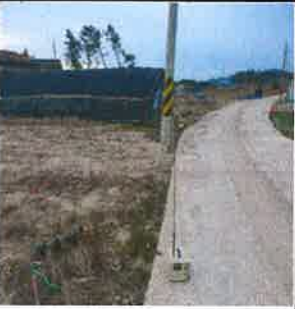
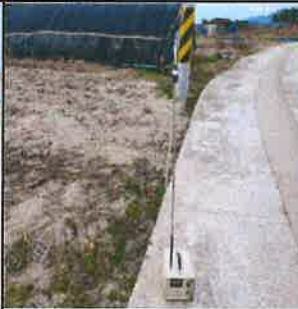
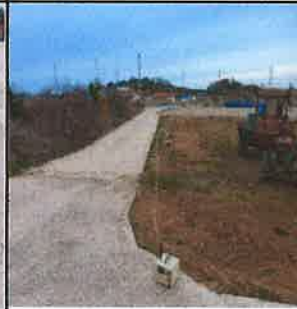
측정 시작 시간 : 10:21	측정 종료 시간 : 14:31	측정 시작 시간 : 10:24
			부지경계선#2(종료)
			측정 종료 시간 : 11:51
			부지경계선#4(종료)
			측정 종료 시간 : 14:34

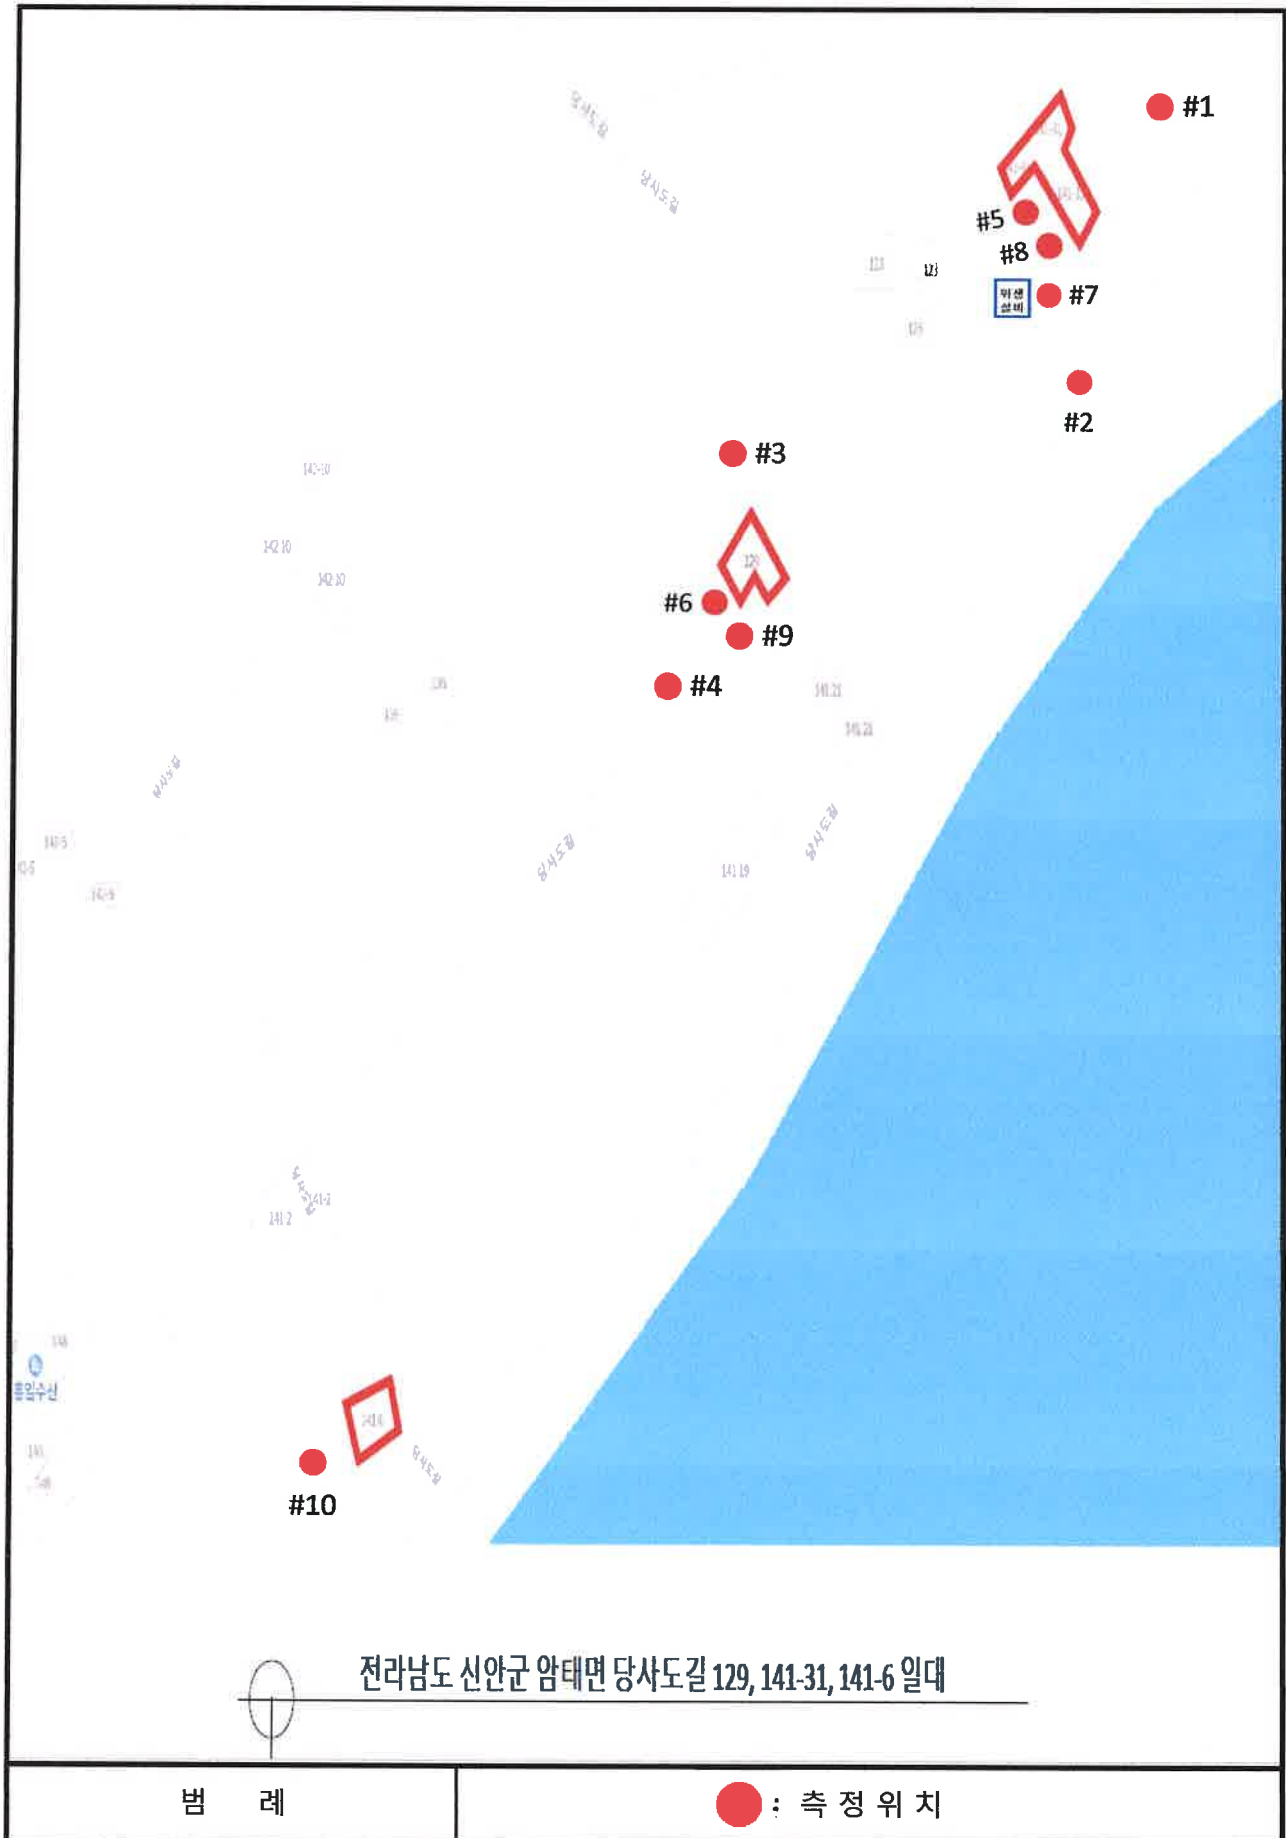
-측정 위치도

분 류	시료 번호	측정 위치	측정시간(분)	평균유속 (ℓ/min)	유 량 (ℓ)	측정농도 (개/mm ²)	초과 여부
공시료	공-1	-	-	-	-	0.0000	-
공시료	공-1	-	-	-	-	0.0000	-
분 류	시료 번호	측정 지점	측정시간(분)	평균유속 (ℓ/min)	유 량 (ℓ)	측정농도 (개/cm ³)	초과 여부
부지경계선 (4point)	#1	남 방향	7:31 ~ 11:41	9.67	2629.25	0.0000	미만
	#2	동 방향	7:35 ~ 11:45	9.70	2637.41	0.0000	미만
	#3	북 방향	10:03 ~ 14:13	9.68	2612.90	0.0000	미만
	#4	서 방향	10:07 ~ 14:17	9.69	2615.60	0.0000	미만
작업장주변 (2point)	#5	실 외	7:46 ~ 9:56	9.24	1306.41	0.0006	미만
	#6	실 외	10:09 ~ 12:19	9.29	1303.97	0.0004	미만
위생설비입구 (1point)	#7	입구로부터 1m 이내	7:41 ~ 8:26	9.02	441.45	0.0004	미만
폐기물 반출구 (3point)	#8	폐기물반출구로부터 1m 이내	9:10 ~ 9:55	9.01	439.36	0.0004	미만
	#9	폐기물반출구로부터 1m 이내	12:21 ~ 13:06	9.03	435.58	0.0002	미만
	#10	폐기물반출구로부터 1m 이내	13:23 ~ 14:08	9.01	433.06	0.0000	미만

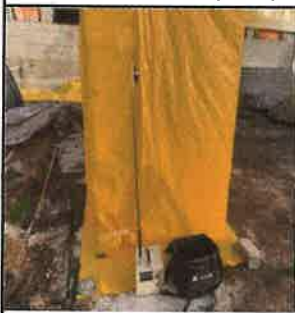
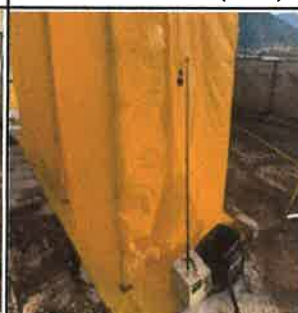
-
	측정 시작 시간 : 7:41	측정 종료 시간 : 8:26	-
부 지 경 계 선	부지경계선#1(시작)	부지경계선#1(종료)	부지경계선#2(시작)

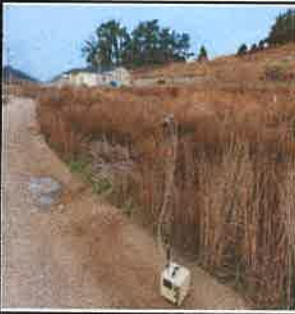
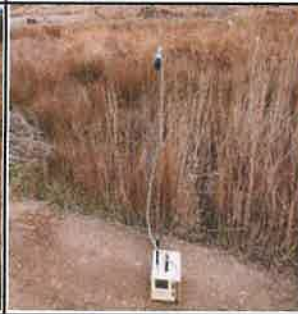
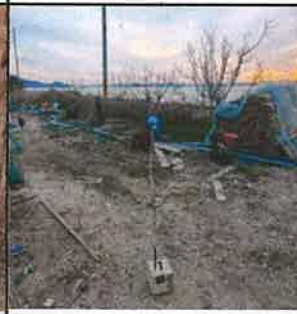
측정 시작 시간 : 7:31	측정 종료 시간 : 11:41	측정 시작 시간 : 7:35
	부지경계선#3(시작)	부지경계선#3(종료)	부지경계선#4(시작)

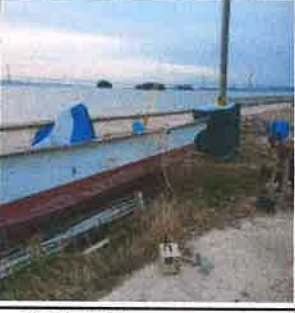
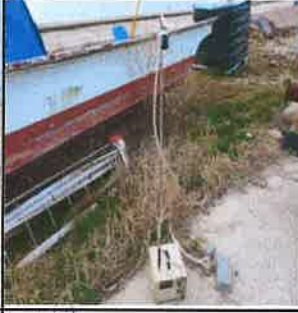
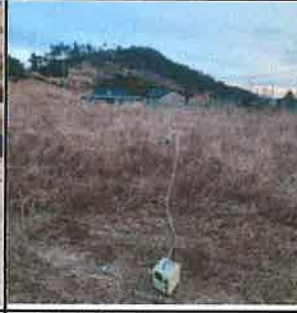
측정 시작 시간 : 10:03	측정 종료 시간 : 14:13	측정 시작 시간 : 10:07
			측정 종료 시간 : 14:17
