석면비산측정 결과보고서

- 염전 슬레이트 처리사업 -

석면해체·제거 사업장의 석면비산 측정 결과보고서

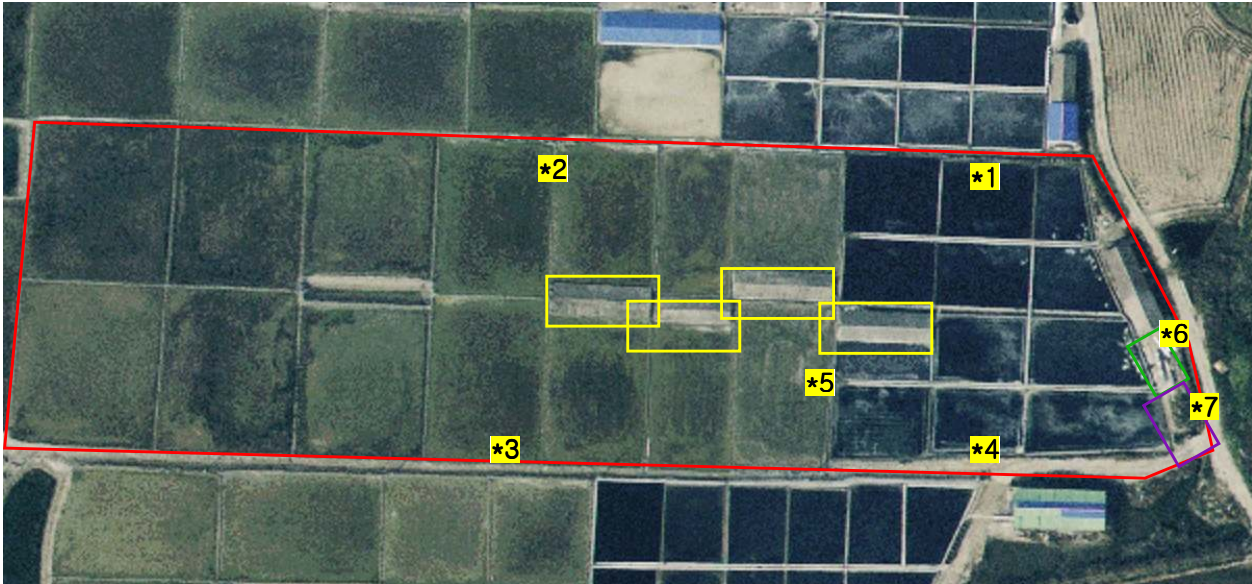
[별 첨1] 측정 위치도(측정 장소)

범 례	*NO					
	시료채취	부지경계선	대상 건축물	위생설비	폐기물반출구	음압기

2013. 12. 13.					
측정위치		측정시간(분)	유량(ℓ/min)	측정농도 [기준: 0.01개/ cm^3]	초과여부
*1	부지경계선1	10:00 ~ 14:10	9.75	불검출 [검출한계 0.002미만]	미만
*2	부지경계선2	10:00 ~ 14:10	9.70	불검출 [검출한계 0.002미만]	미만
*3	부지경계선3	10:00 ~ 14:10	9.75	불검출 [검출한계 0.002미만]	미만
*4	부지경계선4	10:00 ~ 14:10	9.7	불검출 [검출한계 0.002미만]	미만
*5	작업장주변	10:10 ~ 12:20	9.75	불검출 [검출한계 0.002미만]	미만
*6	위생설비입구	10:10 ~ 10:55	9.85	0.002	미만
*7	폐기물반출구	14:00 ~ 14:45	9.75	0.002	미만
