석면해체·제거 사업장의 석면비산 측정 결과보고서

측정의뢰자 (석면해체·제거업자)	현장명(공사명·작업명) 신안군 팔금면 원산리 1872 옆전 해주창고		
	현장 소재지 전라남도 신안군 팔금면 원산 서근길 336		
	석면해체·제거작업 신고번호 목 포 - 20130171	업자명(상호) (주)광명산업	
	전화번호 -	대표자 이 종 성

2. 측정기간 - 2013 년 04 월 23 일 ~ 2013 년 04 월 23 일 (1일간)

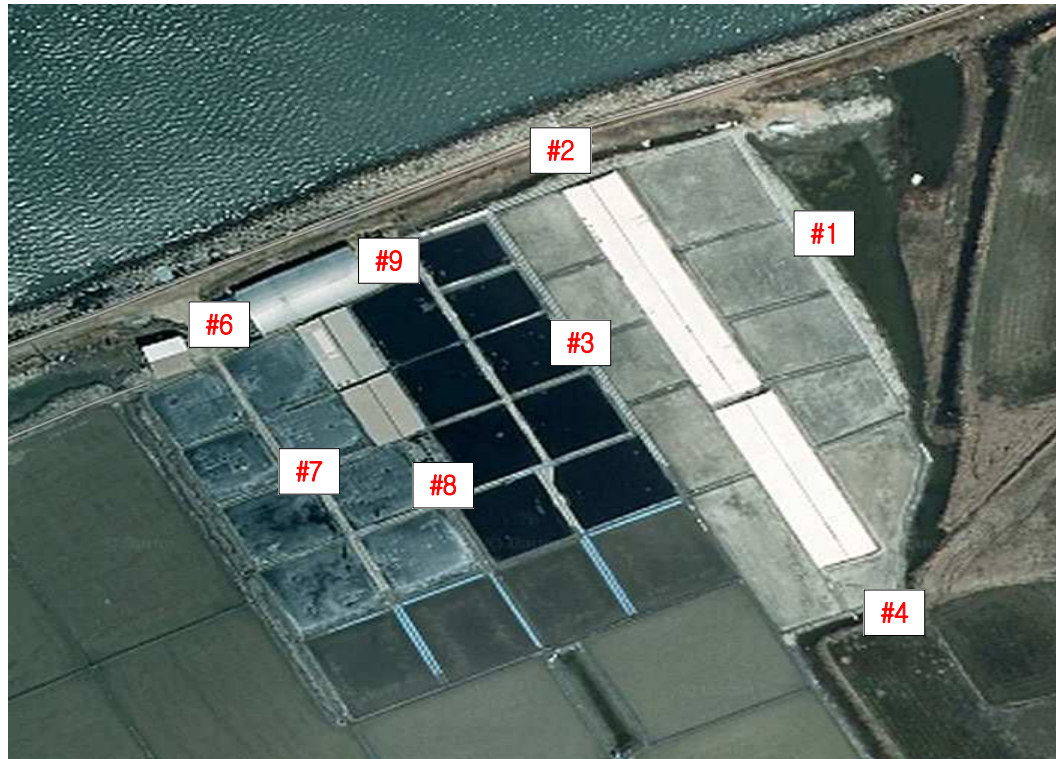
별첨 2). 측정 지점 위치도(도식도) - 염전 해주창고 부지경계선

시료번호	측정지점	시료채취 유량(L)	측정 결과(f/cc)	검출석면
# 1	부지경계 1	2601.60	검출한계(0.0023) 미만	불검출
# 2	부지경계 2	2564.47	검출한계(0.0023) 미만	불검출
# 3	부지경계 3	2544.16	검출한계(0.0024) 미만	불검출
# 4	부지경계 4	2583.49	검출한계(0.0023) 미만	불검출
# 5	위생설비 입구	516.24	검출한계(0.0050) 미만	불검출
# 6	부지경계 1	2579.92	검출한계(0.0023) 미만	불검출
# 7	부지경계 2	2564.47	검출한계(0.0023) 미만	불검출
# 8	부지경계 3	2544.16	검출한계(0.0024) 미만	불검출
# 9	부지경계 4	2594.35	검출한계(0.0023) 미만	불검출
# 10	위생설비 입구	527.00	검출한계(0.0050) 미만	불검출
